Sanierung des Moorökosystems „Rote Auen“

Abstract: A report of the mire regeneration project in the nature conservation area „Rote Auen“ – a raised-bog in the upper austrian part of the Bohemian Massif.

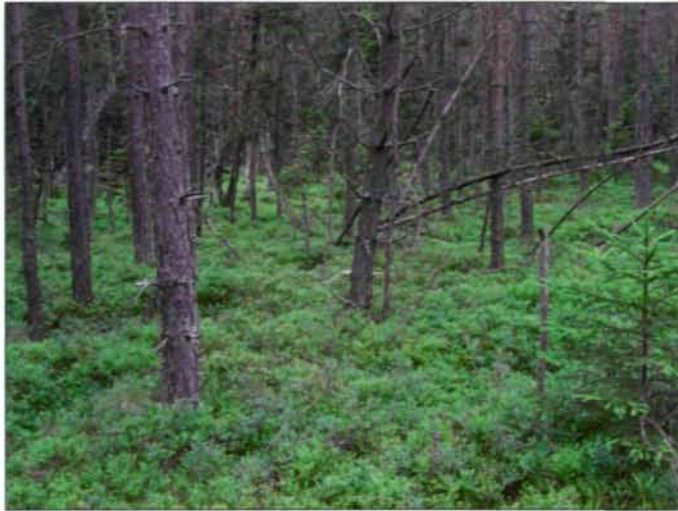
So wurden große Teile in den 60er Jahren des 20. Jahrhunderts entwässert und mit Fichten aufgeforstet. Dies führte zu einer völligen Zerstörung der ursprünglichen Vegetation auf einer gut 3 ha großen Fläche im Westen des Moores. Doch auch auf den östlich anschließenden Moorbereich zeigten die tiefen Gräben bereits ihre negative Wirkung. Das hier befindliche Moorkiefern-Hochmoor weist zwar noch das ursprüngliche Artenspektrum sauer-oligotropher Regenmoore auf, doch zeigt die Zusammensetzung insbesondere durch das vermehrte Aufkommen von Rot-Kiefer (*Pinus sylvestris*) und Heidelbeere (*Vaccinium myrtillus*) anstelle von Moor-Kiefer (*Pinus mugo* cf. *rotundata*) und Rauschbeere (*Vaccinium uliginosum*) bereits die Wirkung der Entwässerung auch in diesen Bereichen (Abb. 1). Zusätzlich befinden sich hier auch zwei etwa 100 Jahre alte Torfstiche, die das Moor zwar optisch und aus Sicht des Artenschutzes bereichern, jedoch aufgrund der hohen hydraulischen Leitfähigkeit der hier akkumulierten, wenig zersetzten Torfe

Abb. 1: Gestörtes Moorkiefern-Hochmoor in den „Roten Auen“. (Foto: M. PÖSTINGER)

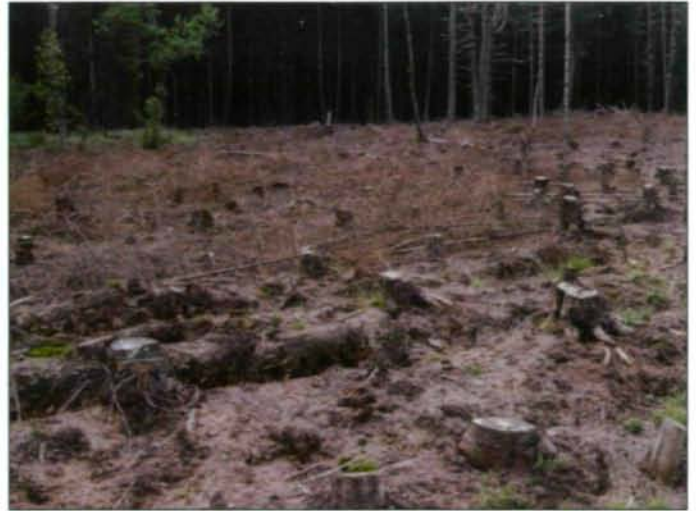
Abb. 2: Von Fichten freigestellte, entwässerte Moorfläche in den „Roten Auen“. (Foto: M. PÖSTINGER)

Seither wurden alljährlich im Winter potentielle Moorstandorte von Fichten freigestellt und mehrere einfache Versuche unternommen, die entwässernde Wirkung der Gräben zu unterbinden (Abb. 2). Diese Maßnahmen konnten die negative Entwicklung zwar verlangsamen, jedoch nicht unterbinden.

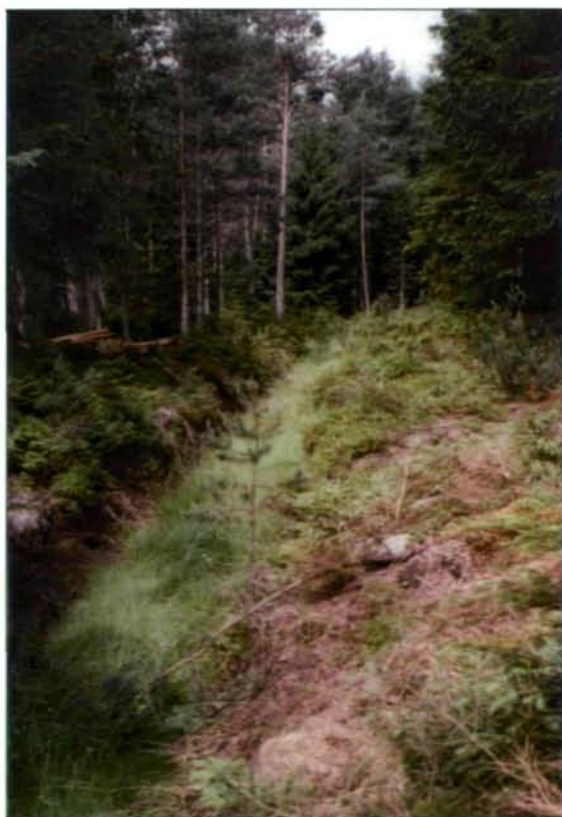
Abb. 9: So präsentierte sich der bis zu 4 Meter breite und teilweise 2,5 Meter tiefe Graben E vor der Umsetzung der Sanierungsmaßnahmen (Foto: M. PÖSTINGER)

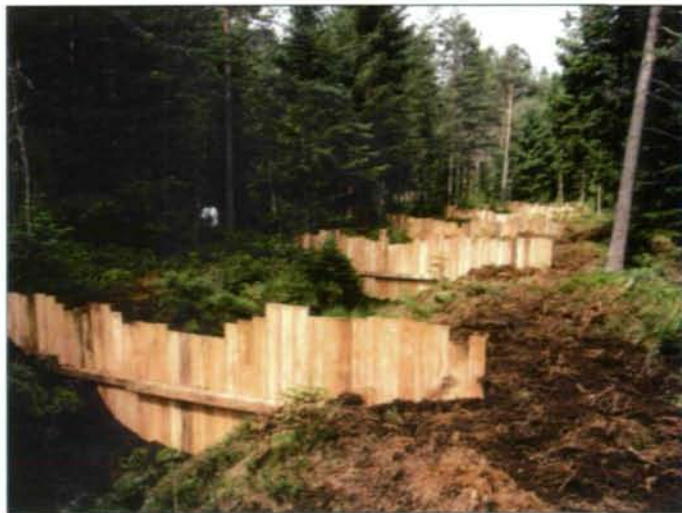
Abb. 17: Fast fertige Sperren im Graben E. Noch ist kein Anstieg des Wasserspiegels zu bemerken. (Foto: M. PÖSTINGER)

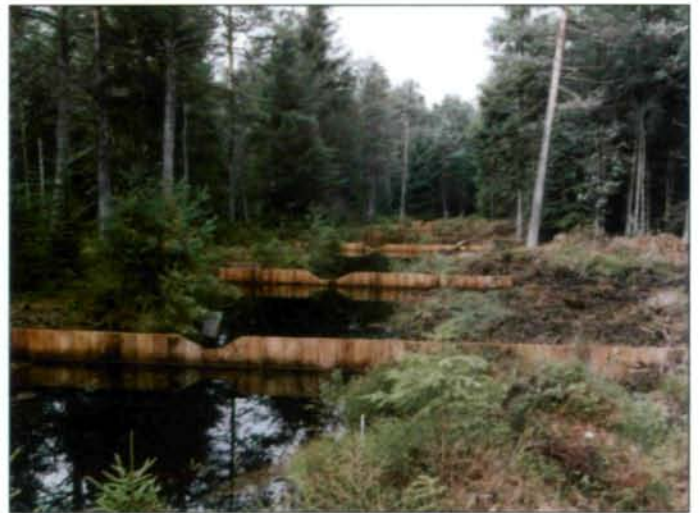
Abb. 18: Etwa 4 Wochen nach dem Einbau wird das Wasser effektiv im Moor zurückgehalten. (Foto: M. PÖSTINGER)

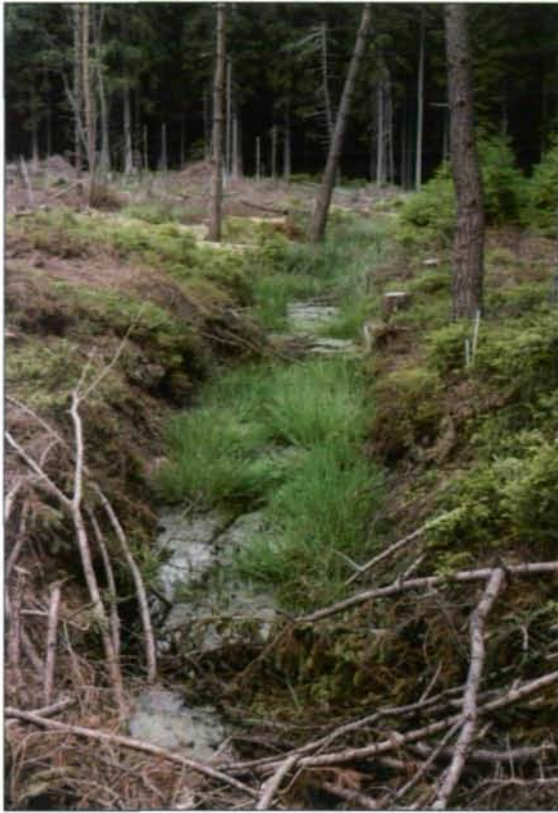
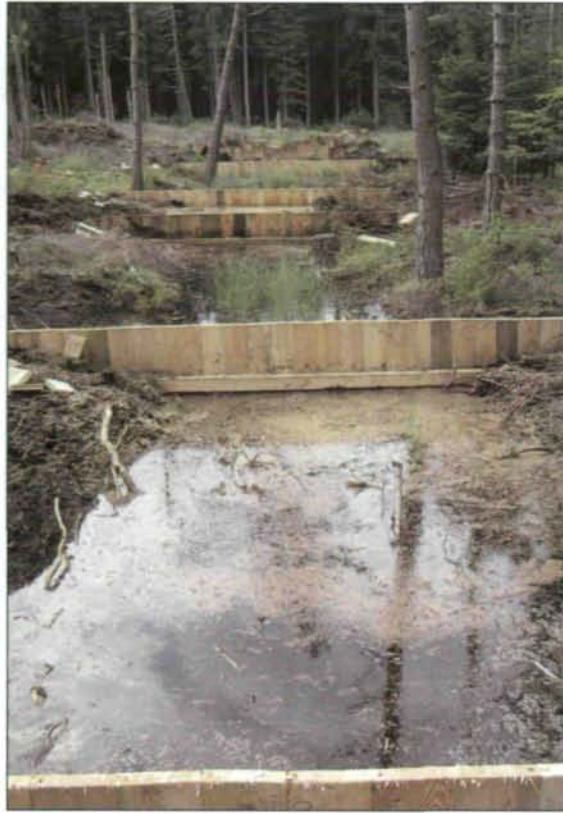
Abb. 19: Die Bereiche um Graben C sind freigestellt und bereit für den Einbau der Sperren.
(Foto: M. PÖSTINGER)

Abb. 20: Bereits nach nur einem Tag stand das Wasser in Graben C unmittelbar unter der Mooroberfläche.
(Foto: M. PÖSTINGER)

Je nach Standort und Graben setzte die stauende Wirkung der eingebauten Querbauwerke unterschiedlich rasch ein. Innerhalb nur einer Nacht füllte sich etwa der Graben C zur Gänze mit Wasser, und dies, obwohl er eine durchschnittliche Tiefe von mehr als einem Meter bei einer Breite von gut zwei Metern aufweist. Grund dafür ist eine in nächster Nähe befindliche Quelle (Abb. 19 und 20).

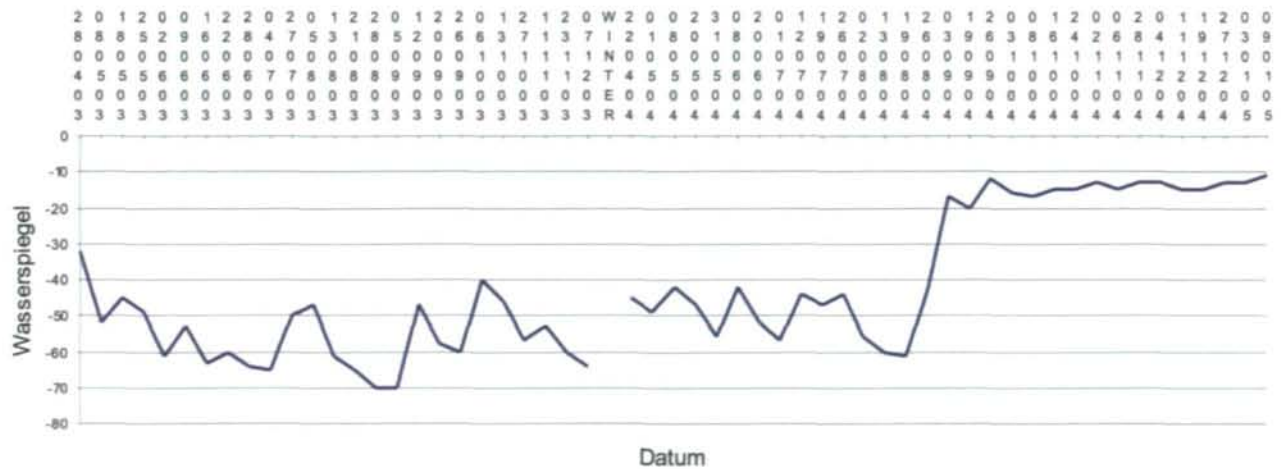
Moor- und Niederschlagswasser kompensiert werden. Seither zeigen die Wasserstandsmessungen sowie die randvoll mit Wasser gefüllten Gräben einen im Vergleich zur Ausgangssituation deutlich verbesserten und stabilisierten Wasserhaushalt. Am Beispiel von Graben E, wo der Einbau der Sperren am 31.07.2004 erfolgte, ist diese Entwicklung anschaulich demonstriert. Besonders eindrücklich zeigt sich der vorgezeichnete Verlauf in den grabennahen Bereichen, repräsentiert etwa durch die Wasserganglinie von Pegel P04 (Abb. 21; s. auch Abb. 4). Erst nach etwa 4 Wochen beginnt hier der Pegelwasserstand deutlich anzusteigen.

Abb. 21: Die Wasserganglinien von Pegel P04 zeigen eindeutig die positive Wirkung der Sperren auf die unmittelbar angrenzenden Grabenbereiche; Datumsangabe (Tag-Monat-Jahr) als senkrechter Text. (Grafik: M. PÖSTINGER)

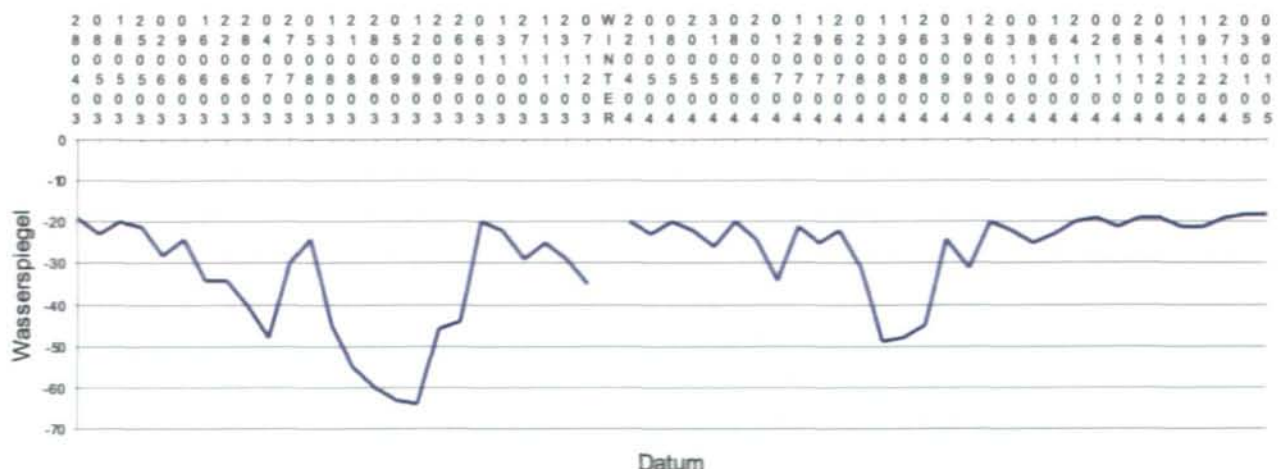
Die unmittelbare Wirkung der Staumaßnahmen nimmt mit der Entfernung zum Graben hin ab. Der generelle Trend, veranschaulicht etwa durch die Messdaten von Pegel P03 verweist jedoch eindeutig in Richtung Stabilisierung des Wasserhaushalts (Abb. 22; s. auch Abb. 4).

Abb. 22: Die grabenferneren Bereiche reagieren etwas verzögert auf die Einstaumaßnahmen; Datumsangabe (Tag-Monat-Jahr) als senkrechter Text. (Grafik: M. PÖSTINGER)
